### caratteristiche del prodotto

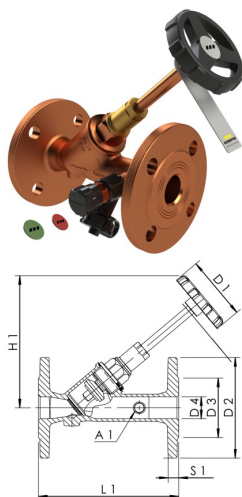
- parti metalliche bagnate in bronzo rosso non soggetto a dezincificazione e resistente alla corrosione, resistenti all'acqua aggressiva
- 10 anni di garanzia
- guarnizione asta esente da manutenzione con guarnizione a labbro in EPDM autolubrificante, sostituibile sotto pressione fino a DIN 80
- guarnizione della sede in EPDM
- corpo conico orientabile, protetto contro i colpi d'ariete
- attacco a flangia
- valvola di scarico laterale, con attacco tubo flessibile girevole G 3/4 e calotta
- filettatura asta fuori dal liquido
- senza spazi morti
- con volantino nero

- Livello di pressione PN 16
- temperatura d'esercizio max. 110 °C

Ordine n.	DN	numero fori	D1 (mm)	D2 (mm)	D3 (mm)	D4 (mm)	H1 (mm)	L1 (mm)	T1 (mm)	Zeta	kvs	Peso (kg)
13502025CH	25	4	70	115	68	25	149	160	12	1	24,2	2,90
13502032CH	32	4	70	140	78	32	173	180	13	1,2	37,7	4,90
13502040CH	40	4	70	150	88	40	177	200	14	1,3	55,4	5,85
13502050CH	50	4	90	165	102	50	221	230	14	0,8	112,5	8,06
13502065CH	65	4	90	185	122	65	294	290	15	1,6	132,6	10,00
13502080CH	80	8	120	200	138	80	327	310	16	1,4	216,3	14,60
