### caratteristiche del prodotto

### norme e certificazioni

### Dati tecnici

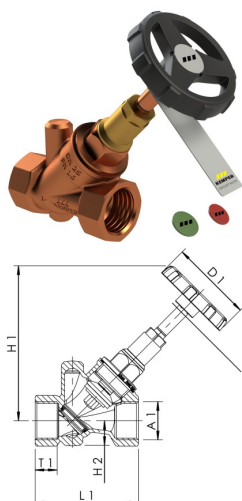
- per l'impiego a monte del contatore dell'acqua a uso domestico
- parti metalliche bagnate in bronzo rosso non soggetto a dezincificazione e resistente alla corrosione, resistenti all'acqua aggressiva
- 10 anni di garanzia
- guarnizione asta esente da manutenzione con guarnizione a labbro in EPDM autolubrificante, sostituibile sotto pressione
- guarnizione della sede in EPDM
- corpo conico orientabile, protetto contro i colpi d'ariete
- filettatura interna
- senza scarico (scarico non installabile a posteriori)
- filettatura asta fuori dal liquido
- sede della valvola non soggetta a usura in acciaio inox
- con volantino nero
- incl. piastra colorata rossa e verde
- senza spazi morti
- con indicazione della posizione aperta

- Livello di pressione PN 16
- temperatura d'esercizio max. 110 °C

Ordine n.	DN	A1	D1 (mm)	H1 (mm)	H2 (mm)	L1 (mm)	T1 (mm)	Zeta	kvs	kg
19000015CH	15	Rp 1/2	60	90	21	65	15	2,3	5,9	0,45
19000020CH	20	Rp 3/4	60	105	24	75	16,3	1,6	12,5	0,62
19000025CH	25	Rp 1	70	132	22	90	19,1	1,4	21,3	0,97
19000032CH	32	Rp 1 1/4	70	154	27	110	21,4	1,1	38,7	1,25
19000040CH	40	Rp 1 1/2	70	162	30	120	21,4	1,8	47,2	1,61
19000050CH	50	Rp 2	90	193	35,5	150	25,7	1,4	84,8	2,46
